西安門

一、 概说

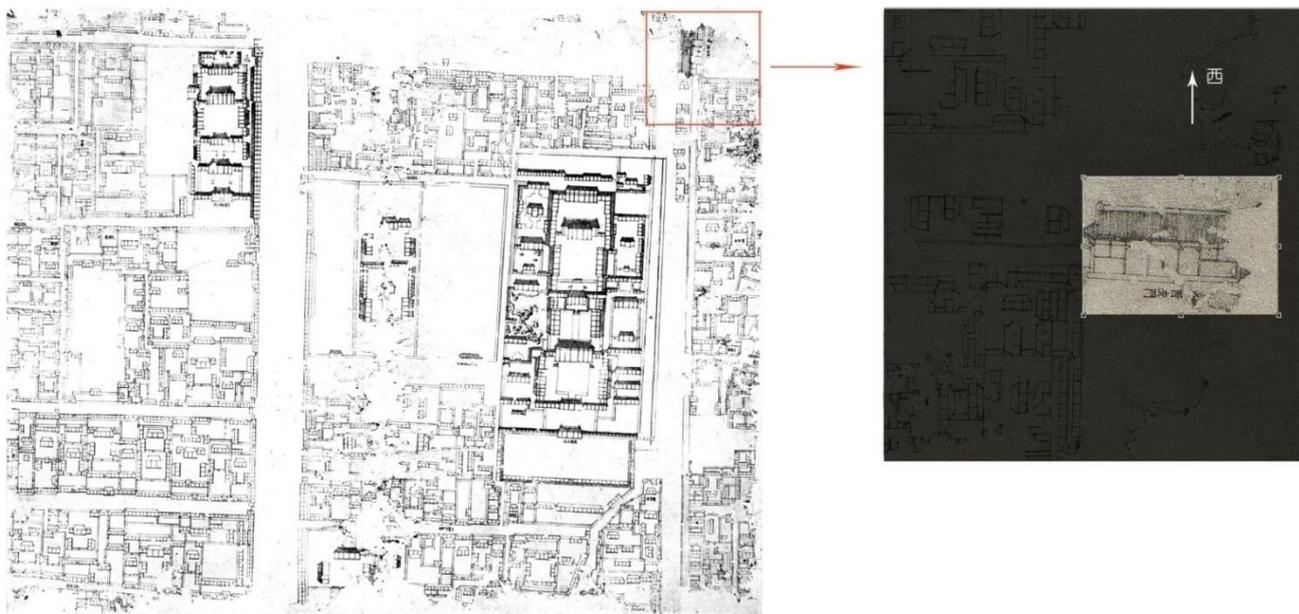
图 1:《乾隆京城全图》七排九中所标绘的西安门

在《乾隆京城全图》中，“西安门”位于第七排第九列右上角（图1）。与东安门同东华门直线相对的情况不同，西安门与西华门并非坐落在一条直线上。由于明朝紫禁城西面有西苑、太液池等金元两代的苑囿及水面，所以自西华门无法向西直线行进，西安门便设在皇城西墙中段偏北处，金鳌玉蝀桥（今北

海大桥)之西, 城门坐东朝西。据图上标绘, 西安门正北方有崇宁院, 东北方有慈云庵、白衣庵, 东南方有惜薪司胡同、天主堂、大光明殿, 西南方有板肠胡同、康亲王府。

西安门为一座砖木结构宫门式建筑, 城门无城台, 门基为青白石, 红墙, 面阔七间, 进深三间。单檐歇山黄琉璃瓦顶, 中明间及两次间为通道。明间宽约7米, 两次间各宽约5.4米, 四梢间各宽4.8米, 总面阔约38米, 通高约12米, 进深约13米。正中设朱红大门三对, 每扇门上纵横各九排, 总计81个铸铜鎏金门钉。左右两梢间, 原为皇家八旗兵之值房, 解放后供清洁工人居住。整个建筑用一根直径约一米的巨大木柱支撑, 总建筑面积约500平方米(图1, 图2)。檐架斗拱, 内设天花棚顶, 均施彩绘。借由张先得先生所绘1945年时的西安门水彩画, 彼时西安门的瑰丽雄伟, 或可管窥一二(图3)。

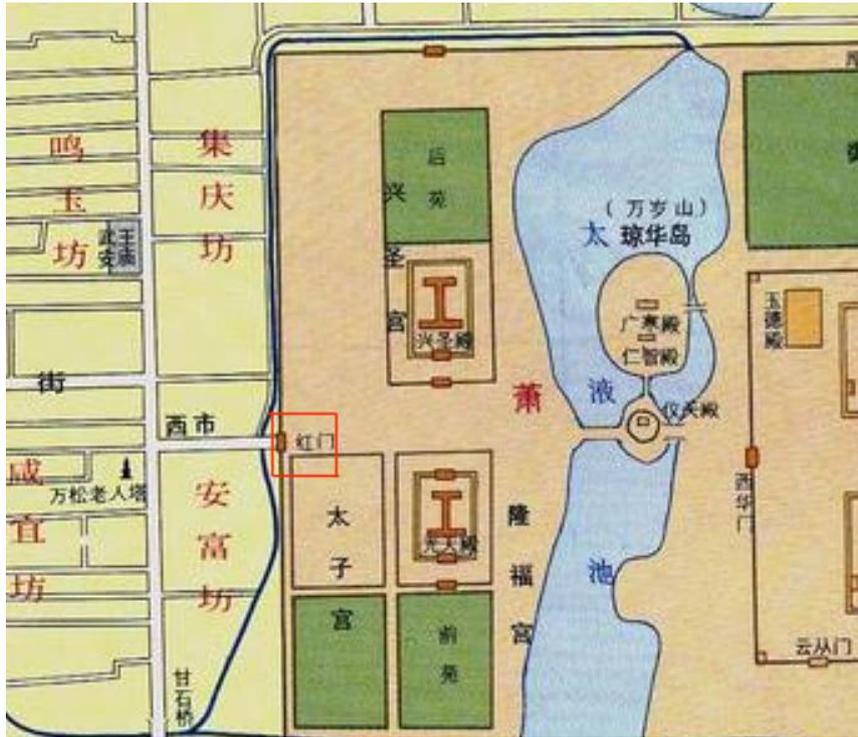
图 4：元大都皇城西门“红门”位置图

西安门所在位置元代为大都萧墙（即皇城城墙）西门，名“红门”（图4）。《故宫遗录》记载：“南丽正门内，曰千步廊，可七百步，建灵星门，门建萧墙，周围可二十里，曰红门阑马墙。”《辍耕录》记载：“外周垣城门十有五。”这十五处红门，除了正南称灵星门以外，正东名东华红门，正北名厚载红门，其余均按照方向编号，如东墙光禄寺桥以西称为东二红门，皇城西门或称西红门。门内道路两侧北有兴圣宫，南有太子宫、

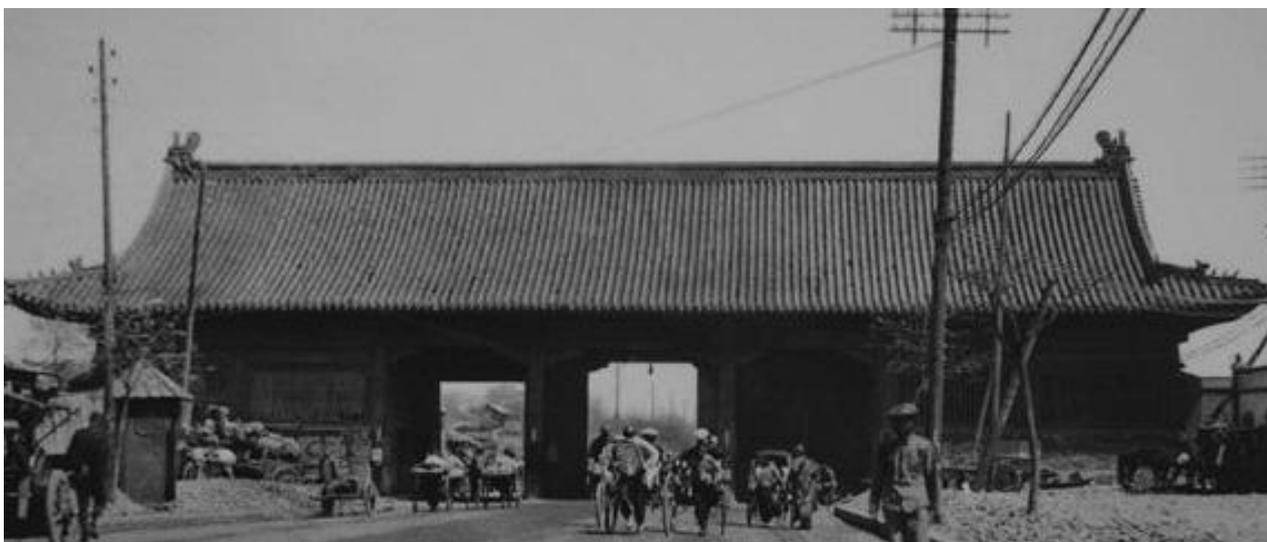
图 5：1942 年所摄西安门影像（由东向西拍摄）

清代基本沿明代皇城规制，皇城西门仍称西安门。清光绪《顺天府志》记载西安门外以西称西安门外大街，以东至今北海大桥称西安门大街。现今的文津街当时称为西安门大街东段，因位于西安门内，故 1911 年后改称为西安门内大街。1931 年，因国立北平图书馆（今国家图书馆古籍馆）将承德避暑山庄文津阁保存的《四库全书》收藏进馆，故改称文津街。民初《燕都丛考》仍有西安门外大街及西安门大街之地名，而民国二十五年（1936）、民国三十六年（1947）、1950 年的地图、地名录等均已无西安门外大街，只有西安门大街之名，且向东延伸，约至今府右街。民国初西安门统归中二区管辖，后为便利交通分段拆除皇城城墙，西安门两侧城墙无存。1928 年后，西安门分属内四区与内六区。民国期间，西安门形制未经改动与大规模修缮（图 5）。1949 年北平解放后，西安门附近聚集了大量商贩，沿着城墙盖出了一排长 300 余米的棚户区。1950 年 12 月 1 日，西安门毁于火灾，之后并未重建，国家文物事业管理局特

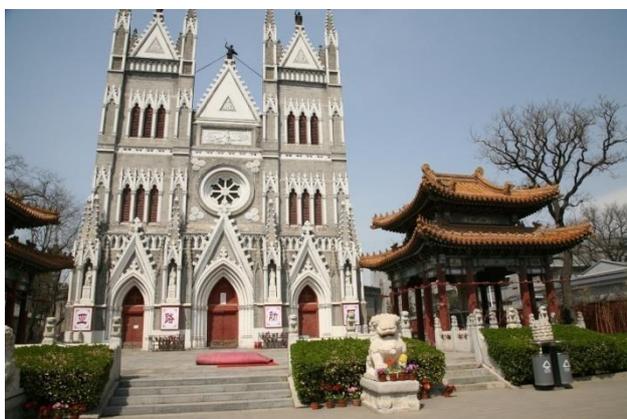
图 6：西什库教堂今貌

西什库教堂因地处南堂（蚕池口教堂）之北，故称北堂。北堂为典型的哥特式建筑，但整体建筑风格中西结合，是北京最为绚丽的一座教堂（图 6）。1985 年国家拨款进行重修，并于是年 12 月 24 日举行开堂典礼，恢复了正常的宗教活动。

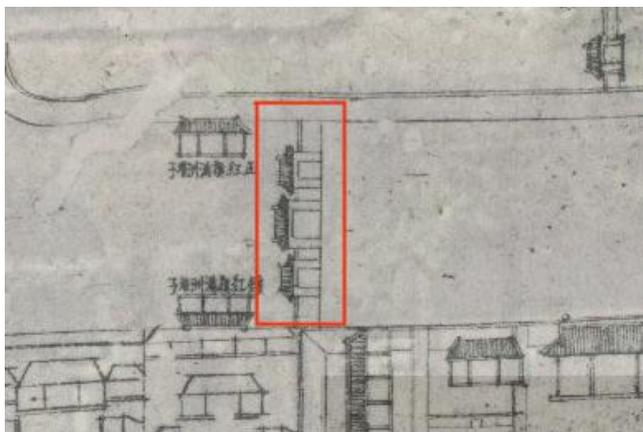
图 9：《乾隆京城全图》中所绘的根星门

清代时，西安门之东、金鳌牌楼之西的棊星门改建为砖石琉璃花壁方形三座门，最东面的一道门位于北海阳泽门西面，中间和西面的两道分别与中南海时应宫的东、西宫墙相对，清光绪时称“西三座门”（棊星门、阳泽门、福华门）（图 9），《乾隆京城全图》中只见标绘出棊星门，但未标记名称，其余两道添建的时间和功用都不明确。1931 年，随着景山与故宫之间辟建的道路被命名为“景山前街”，西三座门至北长街一段也被命名为“三座门大街”。上世纪五十年代，因自北海大桥向西下桥时车速较高，且北

除至今仍有遗迹可循的建筑外，《乾隆京城全图》中所标绘的西安门正东棊星门（图 9，今国家图书馆古籍馆门口）以及东南方向的惜薪司胡同（今西黄城根大街南侧）、天主堂（图 11，今国家图书馆古籍馆斜对面、府右街东侧）、大光明殿建筑群（图 14，今西安门大街南侧国家机关事务管理局大院一带）均已不复存在。
