西便門

一、概说

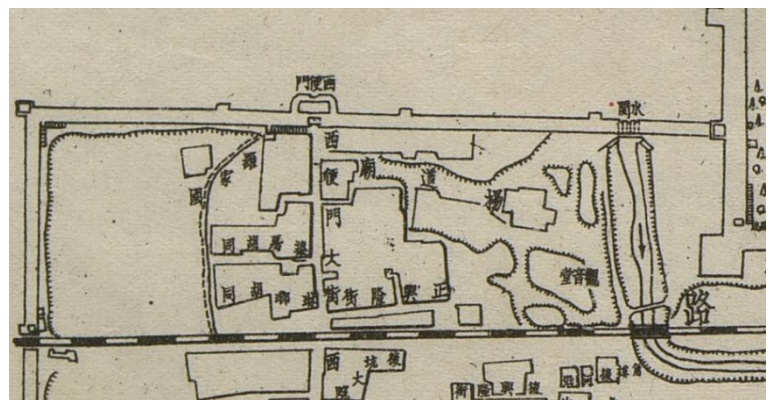
图 5：1946 年《北平市内外城地图》

在喜仁龙之后、城墙大规模拆除之前测绘的地图——1946 年《北平市内外城地图》上，西便门瓮城同样是向北突出（图 5）。

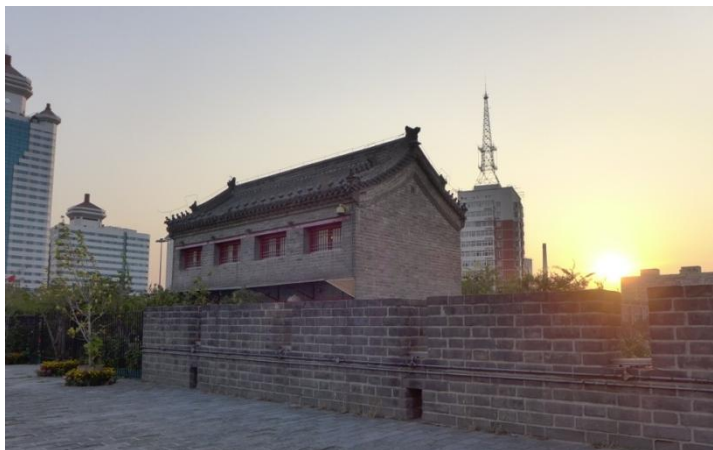
如今在西便门桥东北方向可以看见一座箭楼,很多人误以为这就是西便门,其实这座碉楼是连接内外城墙处的小型碉楼,因其有八个箭窗,故俗称为“八瞪眼”碉楼。1988年市政府将紧靠城楼东侧残存的195米内城墙予以整修,共用新制城砖13万块,同时保留7处断面遗迹,在与外城相接的内城墩台上复建了“八瞪眼”碉楼,遗址上立碑“明北京城城墙遗迹”以示纪念,并将此地列入北京市文物保护单位。和东便门遗址不同的是,在西便门城墙遗址修复过程中没有收集旧城砖,而是使用新城砖修复城楼,所以西便门遗址看起来远比东便门遗址整齐的多,但除了保留的城墙断面,其余皆为新建建筑。

图8: 内外城交界处“八瞪眼”碉楼

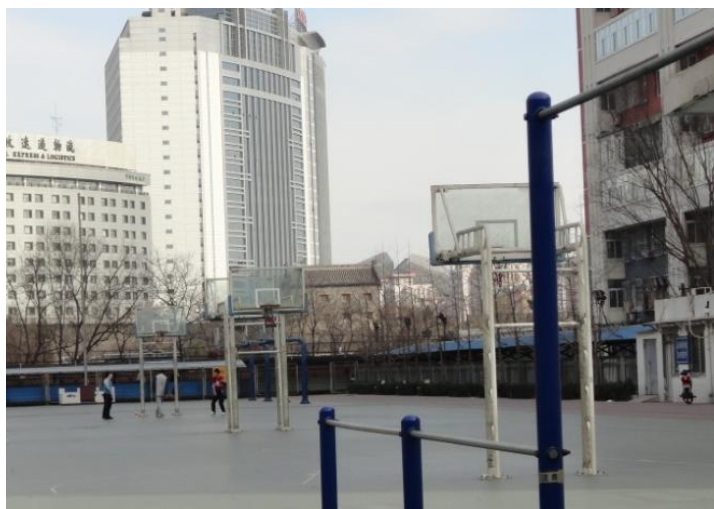
西便门城楼、瓮城、箭楼于1952年首批拆除。今天西便门桥附近的方形箭楼乃为内城与外城交界处的“八瞪眼”碉楼的复建(图9),并不是西便门,真正的西便门今天已无迹可寻。

图9: 从西便门故址处远望“八瞪眼”碉楼
