# 西安門

## 一、 概说

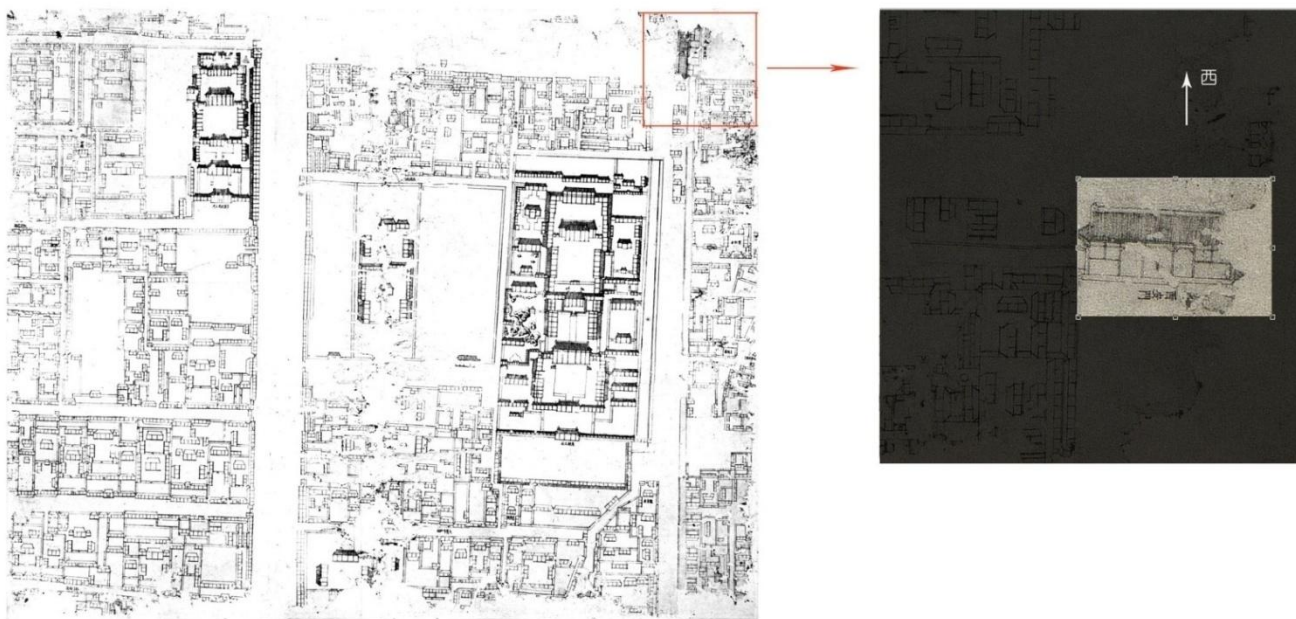
图 1:《乾隆京城全图》七排九中所标绘的西安门

在《乾隆京城全图》中，“西安门”位于第七排第九列右上角（图1）。与东安门同东华门直线相对的情况不同，西安门与西华门并非坐落在一条直线上。由于明朝紫禁城西面有西苑、太液池等金元两代的苑囿及水面，所以自西华门无法向西直线行进，西安门便设在皇城西墙中段偏北处，金鳌玉蝀桥（今北

海大桥)之西,城门坐东朝西。据图上标绘,西安门正北方有崇宁院,东北方有慈云庵、白衣庵,东南方有惜薪司胡同、天主堂、大光明殿,西南方有板肠胡同、康亲王府。

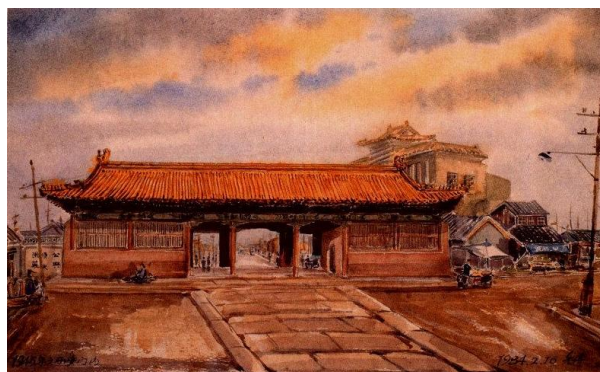
图 2: 张先得所绘 1945 年时的西安门景象

西安门为一座砖木结构宫门式建筑,城门无城台,门基为青白石,红墙,面阔七间,进深三间。单檐歇山黄琉璃瓦顶,中明间及两次间为通道。明间宽约7米,两次间各宽约5.4米,四梢间各宽4.8米,总面阔约38米,通高约12米,进深约13米。正中设朱红大门三对,每扇门上纵横各九排,总计81个铸铜鎏金门钉。左右两梢间,原为皇家八旗兵之值房,新中国成立后供清洁工人居住。整个建筑用一根直径约一米的巨大木柱支撑,总建筑面积约500平方米(图1,图2)。檐架斗拱,内设天花棚顶,均施彩绘。借由张先得先生所绘1945年时的西安门水彩画,彼时西安门的瑰丽雄伟,或可管窥一二(图3)。

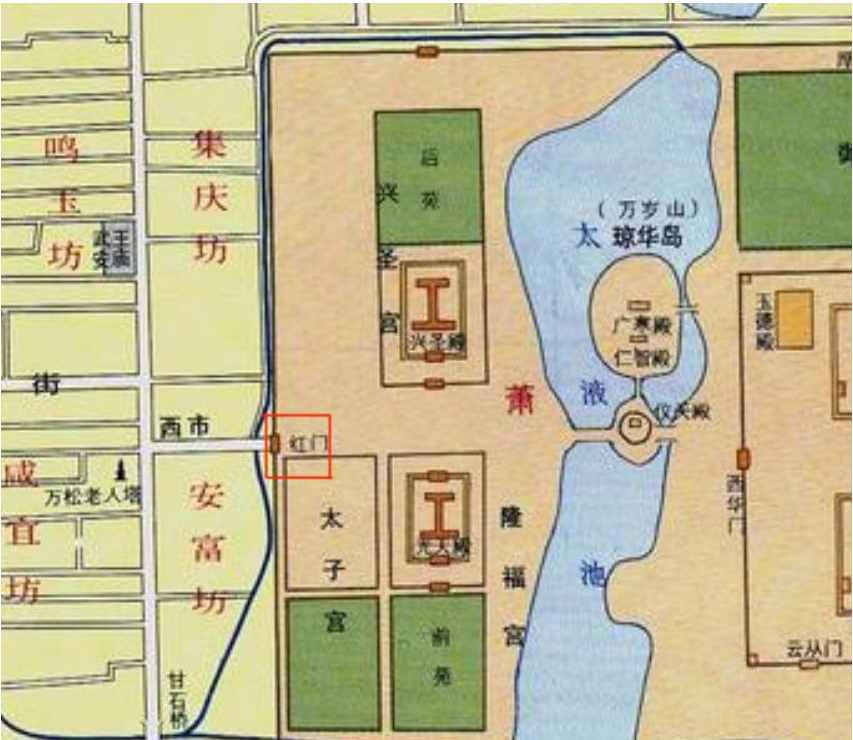
图 4：元大都皇城西门“红门”位置图

西安门所在位置元代为大都萧墙（即皇城城墙）西门，名“红门”（图 4）。《故宫遗录》记载：“南丽正门内，曰千步廊，可七百步，建灵星门，门建萧墙，周围可二十里，曰红门阑马墙。”《辍耕录》记载：“外周垣城门十有五。”这十五处红门，除了正南称灵星门以外，正东名东华红门，正北名厚载红门，其余均按照方向编号，如东墙光禄寺桥以西称为东二红门，皇城西门或称西红门。门内道路两侧北有兴圣宫，南有太子宫、

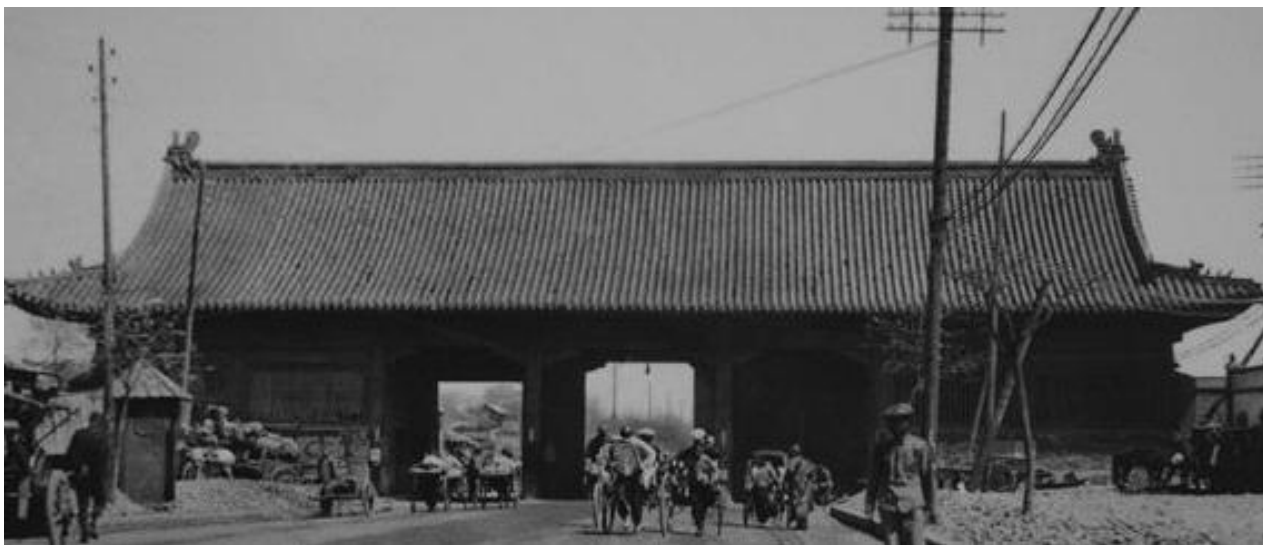
图 5：1942 年所摄西安门影像（由东向西拍摄）

清代基本沿明代皇城规制，皇城西门仍称西安门。清光绪《顺天府志》记载西安门外以西称西安门外大街，以东至今北海大桥称西安门大街。现今的文津街当时称为西安门大街东段，因位于西安门内，故 1911 年后改称为西安门内大街。1931 年，因国立北平图书馆（今国家图书馆古籍馆）将承德避暑山庄文津阁保存的《四库全书》收藏进馆，故改称文津街。民初《燕都丛考》仍有西安门外大街及西安门大街之地名，而民国二十五年（1936）、民国三十六年（1947）、1950 年的地图、地名录等均已无西安门外大街，只有西安门大街之名，且向东延伸，约至今府右街。民国初西安门统归中二区管辖，后为便利交通分段拆除皇城城墙，西安门两侧城墙无存。1928 年后，西安门分属内四区与内六区。民国期间，西安门形制未经改动与大规模修缮（图 5）。1949 年北平解放后，西安门附近聚集了大量商贩，沿着城墙盖出了一排长 300 余米的棚户区。1950 年 12 月 1 日，西安门毁于火灾，之后并未重建，国家文物事业管理局特

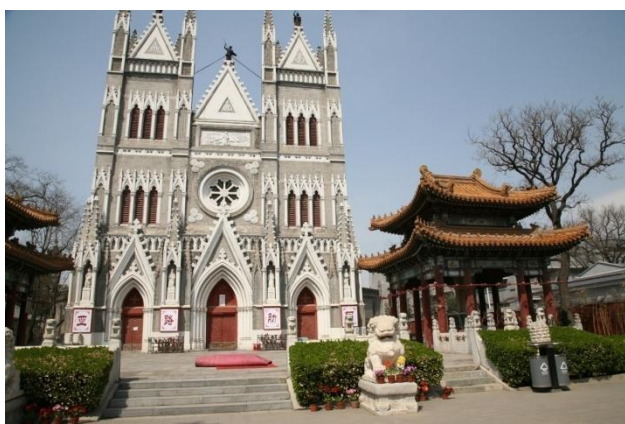
图 6：西什库教堂今貌

西什库教堂因地处南堂（蚕池口教堂）之北，故称北堂。北堂为典型的哥特式建筑，但整体建筑风格中西结合，是北京最为绚丽的一座教堂（图 6）。1985 年国家拨款进行重修，并于是年 12 月 24 日举行开堂典礼，恢复了正常的宗教活动。

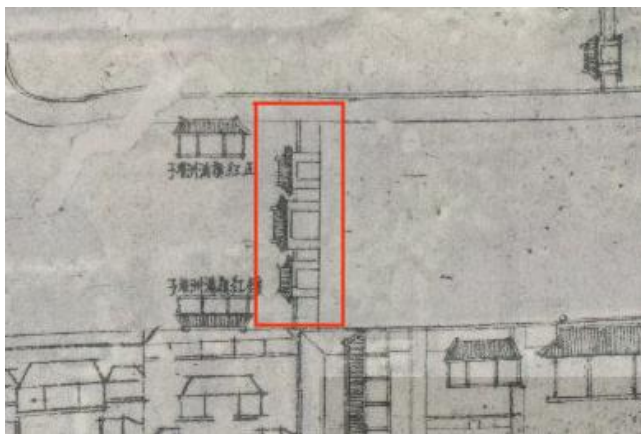
图 9：《乾隆京城全图》中所绘的棂星门

清代时，西安门之东、金鳌牌楼之西的棧星门改建为砖石琉璃花壁方形三座门，最东面的一道门位于北海阳泽门西面，中间和西面的两道分别与中南海时应宫的东、西宫墙相对，清光绪时称“西三座门”（棧星门、阳泽门、福华门）（图 9），《乾隆京城全图》中只见标绘出棧星门，但未标记名称，其余两道添建的时间和功用都不明确。1931 年，随着景山与故宫之间辟建的道路被命名为“景山前街”，西三座门至北长街一段也被命名为“三座门大街”。上世纪五十年代，因自北海大桥向西下桥时车速较高，且北

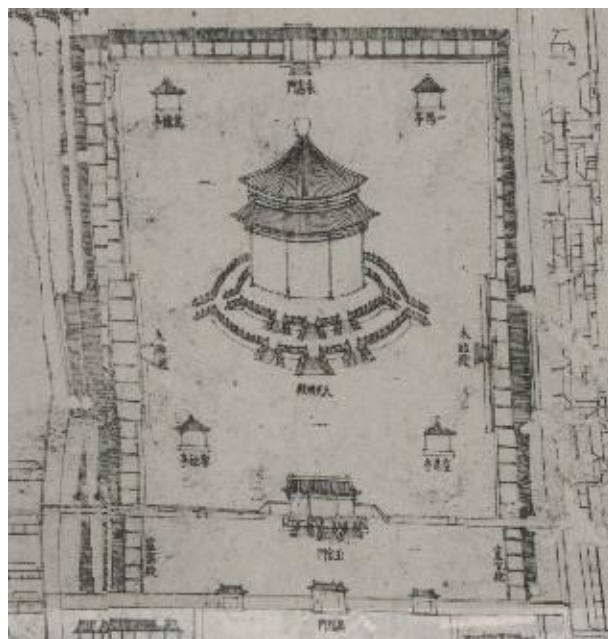
图 14:《乾隆京城全图》中所绘的大光明殿

《明世宗实录》记载：“大光明殿始建于明嘉靖三十六年（1557）十一月”。大光明殿的基址为明朝初年万寿宫的所在地，清朝雍正十一年（1733）重修，乾隆三十八年（1773）再度重修（图 14）。光绪二十六年（1900）春，义和团于弘仁寺（旃檀寺）及大光明殿设坛练拳，两地成为义和团火攻西什库教堂的后援据点。同年八月，大光明殿被八国联军烧毁，贮存在大光明殿的明朝《正统道藏》、《万历续道藏》共 12.15 万多块经版在此次劫难中也被焚毁。
