一、城门名称由来及相对位置

二、城门的形制结构

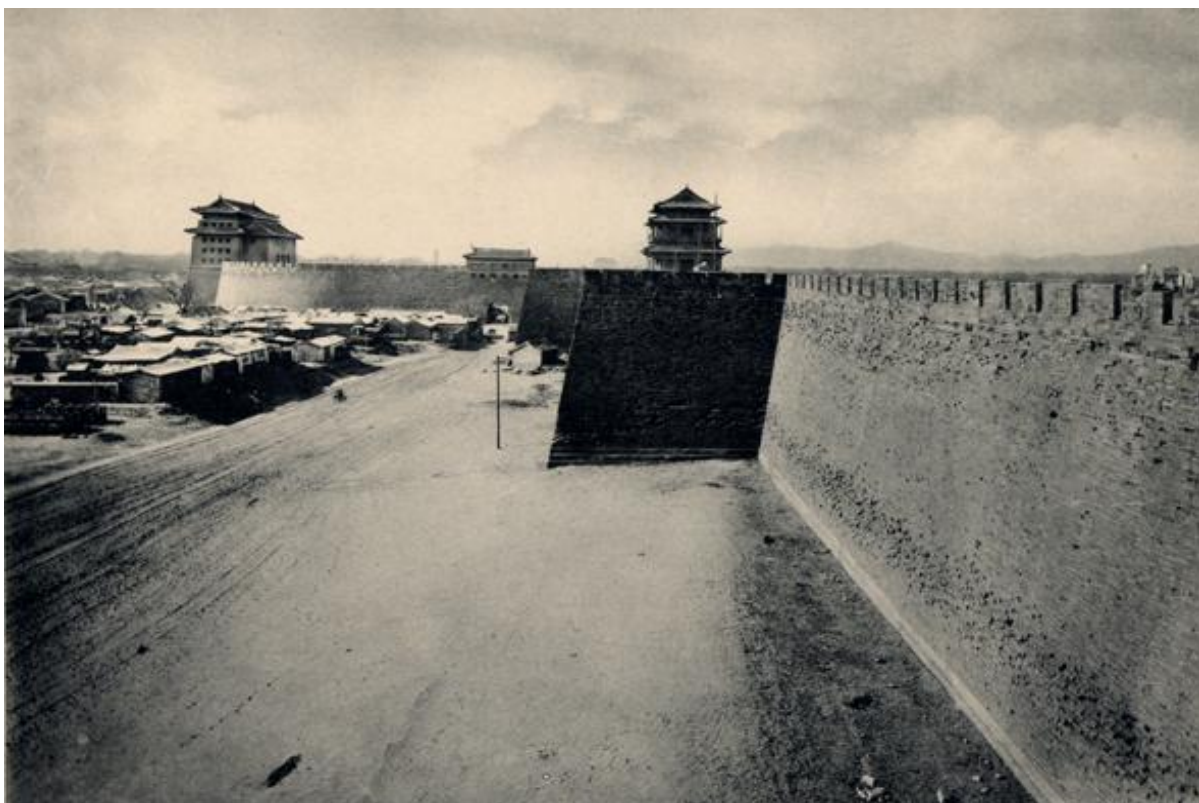
图 1：宣武门箭楼、瓮城、闸楼、城楼和城墙。东闸楼下券门前宽阔的土路通往正阳门（由西向东）

宣武门坐北朝南，城楼在北，箭楼位南，以瓮城相连。宣武门城楼为重楼重檐，歇山顶灰筒瓦绿琉璃瓦剪边，通宽33米，进深3间23米，城楼城台总高33米；瓮城东西宽75米，南北进深83米，城内东侧建有关帝庙，瓮城东墙辟有券门，上建歇山顶闸楼。宣武门箭楼与城楼同为重檐歇山顶，灰筒瓦绿琉璃瓦剪边，饰有绿琉璃脊兽，宽36米，进深21米，城楼城台总高30米（顶图、图1）。箭楼上有箭窗80个，但楼下没有门洞，需要拐至闸楼券门进入瓮城，再经城楼门入城。京师每个城门的瓮城内都有一座关帝庙，宣武门的关帝庙在瓮城东北角，南向。宣武门城楼以西设有水关，雨季时内城的雨水、污水

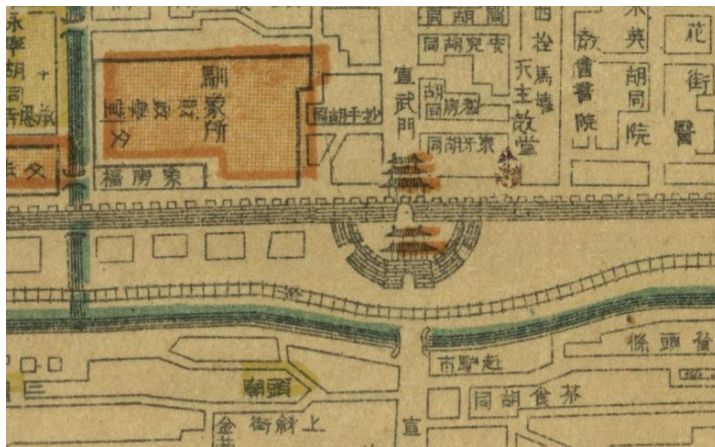
图 2：1911 年《详校首善全图》

1895 年底，清政府决议修筑卢汉铁路（卢沟桥至汉口），1906 年 4 月全线竣工通车，这条由正阳门西站至汉口玉带门的铁路改称京汉铁路。从 1911 年《详校首善全图》中可见，京汉铁路从西便门绕宣武门箭楼外墙，向东到达正阳门，铁轨铺设在宣武门箭楼与护城河之间（图 2）。因毗邻铁路，城楼损毁严重，1920-1921 年间，对城楼的门楼进行了修复，而箭楼却作为危险建筑被拆除。喜仁龙在他的著作《北京的城墙和城门》中，对拆除了的宣武门箭楼有这样的描述：在楼的遗址上，尚可见到柱础和几根大木料。此外，在箭楼台基上，还遗留五尊轮子高大的生了锈的铁炮。其中三、四尊上铸有作为炮主的官员姓名，一位是崇祯时官员，

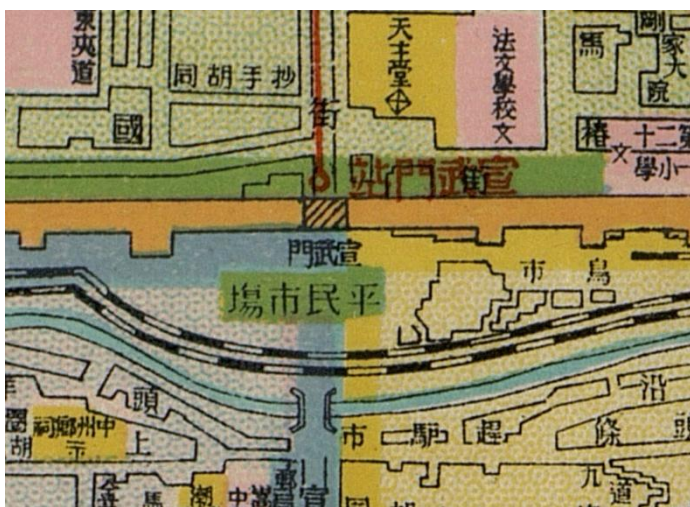
图3：1940年《最新北京全图》

从1940年《最新北京全图》中可见，宣武门瓮城已经消失，城楼前面是“平民市场”，往南是铁路与护城河（图3）。
